Energetische Sanierung im denkmalgeschützten Kontext

Ergebnisdokumentation des interdisziplinären Wahlmoduls
„Fritz-Schumacher-Projekt“ in den Masterstudiengängen Bauingenieurwesen und
Architektur an der Hochschule Bremen im Wintersemester 2012/2013

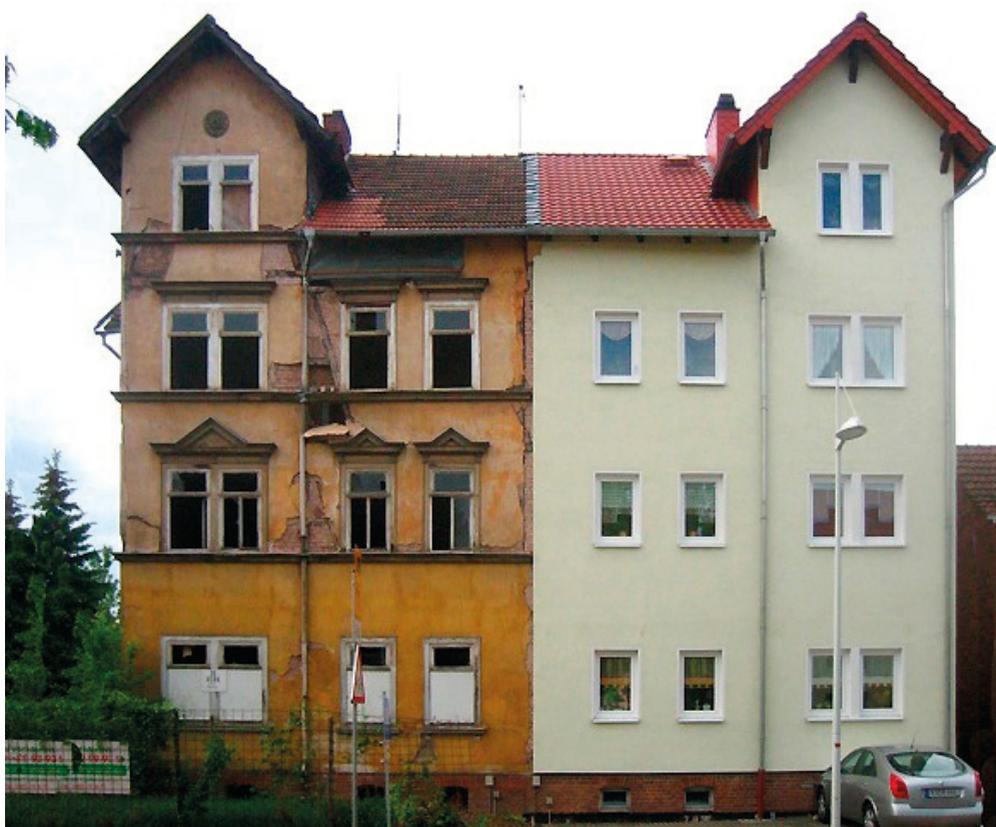
Energetische Bestandssanierung einer Haushälfte in Eisenach

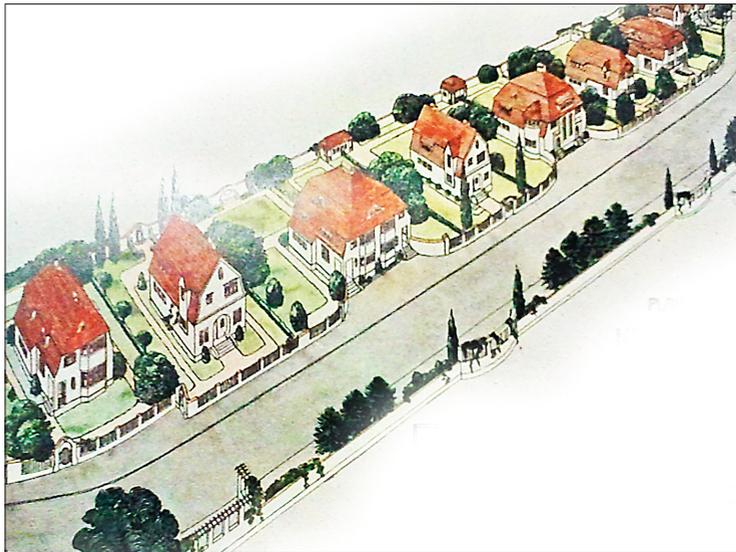
Historische Entwurfs- zeichnung des Baugebiets Kronprinzenstraße (heute Richard-Dehmel-Straße)

Mit dem Bebauungsplan für die Kronprinzenstraße verband Schumacher 1907 Ideen des neu gegründeten Deutschen Werkbunds und des Heimatstils.

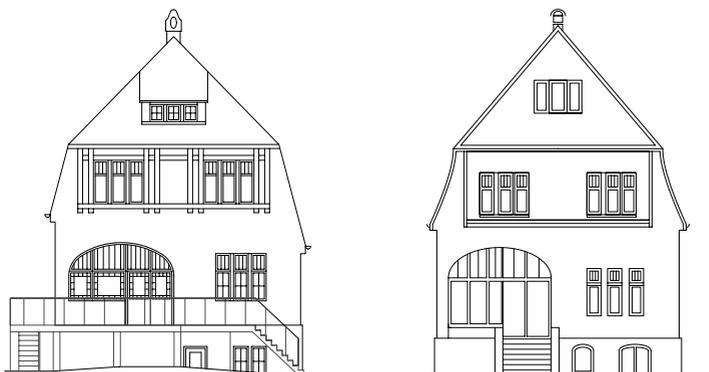
Gartenansichten der Gebäude (links Hausnummer zwei, rechts Hausnummer vier)

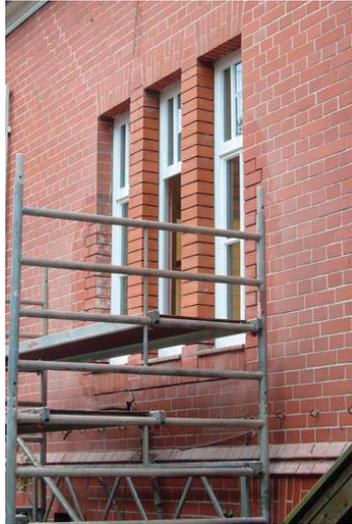
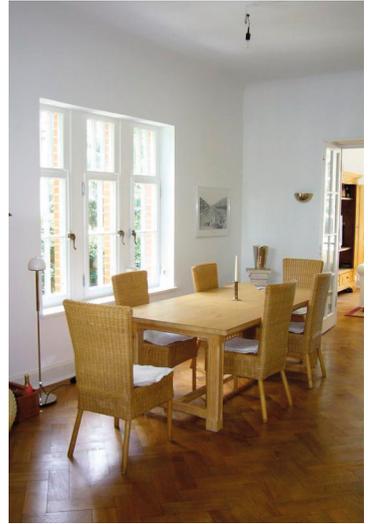
**Behutsame Vergrößerung
der Fenster im Erdgeschoss
von Hausnummer zwei**

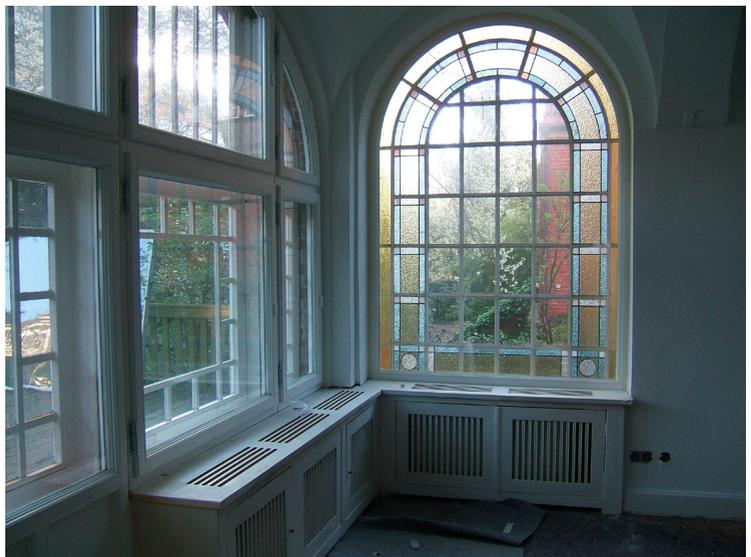
**Blick in die heute dem
Wohnzimmer zugeordnete
ehemalige Loggia von Haus-
nummer zwei**

deren Dachfläche über das Wohnzimmer im Hochparterre begehbar und so als Terrasse nutzbar ist. Die im Urzustand an das Wohnzimmer angeschlossene Loggia wurde im Zuge dieser Umbaumaßnahmen geschlossen und dem Innenraum zugeordnet. Der Terrassenaufbau wurde Anfang der 1980er Jahre erneuert und, nachdem dieser baufällig geworden war, im Jahr 2011 durch

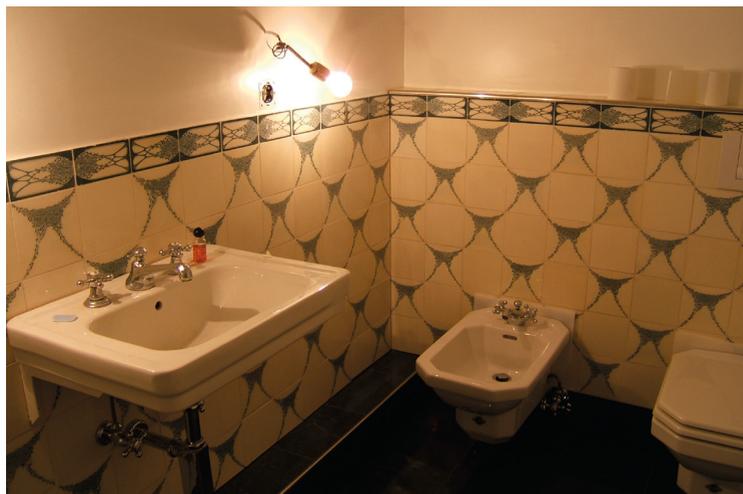
Dachbodenfund: In einer Abseite des Daches gelagerte historische Fliesen wurden bei der Sanierung des Gästebads von Hausnummer zwei verwendet.

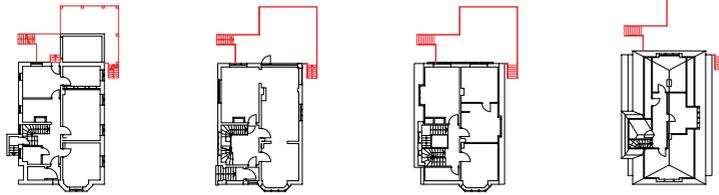
2007: Anbau einer neuen Terrasse und Vergrößerung von Fenstern in Essbereich und Küche

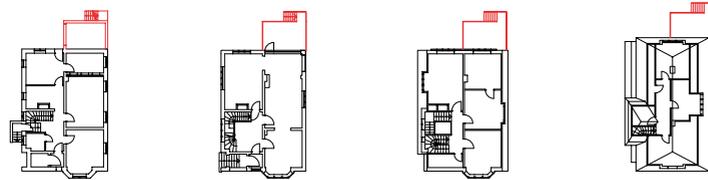
1932: Die Loggia wird geschlossen und dem Innenraum zugeschlagen. Ergänzung einer kleinen Garage mit Dachterrasse

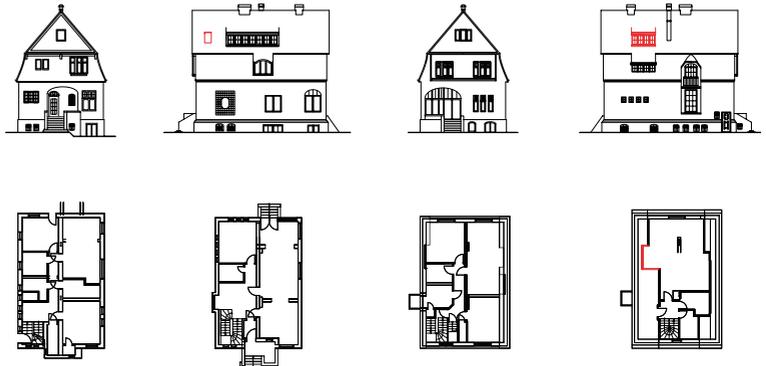
Ab 1993: Ergänzung eines Dachfensters und einer weiteren Dachgaube in Verbindung mit einer Neu-eindeckung des Daches. Zudem werden die verlorenen Mauerwerksbögen im Erdgeschoss wieder hergestellt.

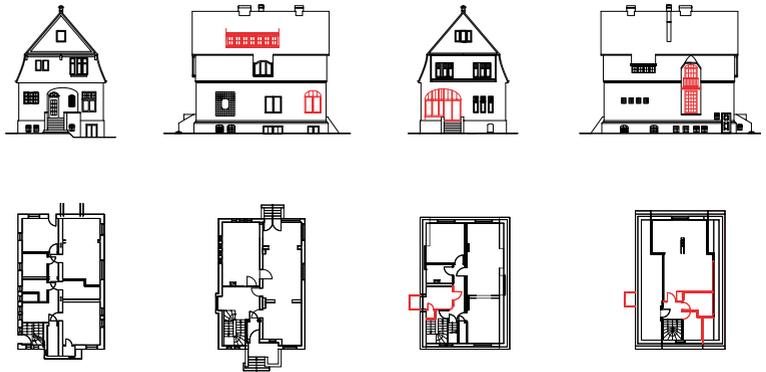
Nachkriegsjahre: Ergänzung einer großen Dachgaube, Einbau einer Decke anstelle der Loggia, die Loggia wird dem Innenraum zugeschlagen. In Folge des Einbaus einer Abhangdecke geht zudem später die ursprüngliche Geometrie des Wohnzimmerfensters verloren.

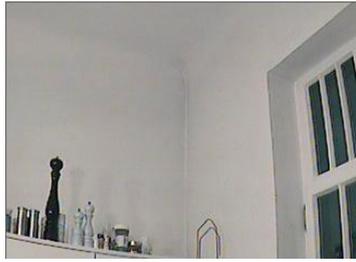
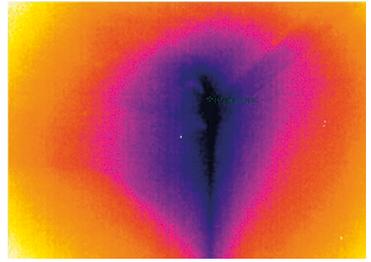
Die Thermografie offenbart Schwachstellen der Außenwanddämmung in Eckbereichen

Auch wenn es sich hierbei bezogen auf die Gesamfläche der Wand nur um kleine Bereiche handelt, sollten beide Maßnahmen im Zusammenhang betrachtet und durchgeführt werden, um einen möglichst homogenen U-Wert der Gebäudehülle zu gewährleisten und damit der Gefahr des Feuchtigkeitsausfalls an kalten Bauteiloberflächen vorzubeugen. Besonders gefährdet für den Ausfall von Tauwasser sind die Gebäudeecken, in denen es zu mehrdimensionalen Wärmeströmen kommt. Diesen geometrischen Wärmebrü-

cken kann auch durch eine Dämmung der Luftschicht nur bedingt entgegengewirkt werden. Zwar verbessert sich der Wärmebrückenverlustkoeffizient am Beispiel von Hausnummer zwei durch das Einblasen des Dämmgranulats in den Gebäudeecken rechnerisch von 2,02 W/(mK) auf 0,77 W/(mK), ein Temperaturabfall in den Gebäudeecken um mehrere Grad und damit die Gefahr des Tauwasserausfalls ist aber gemäß der Wärmebrückenberechnung auch im sanierten Zustand anzunehmen und durch eine thermografische Untersuchung belegt.

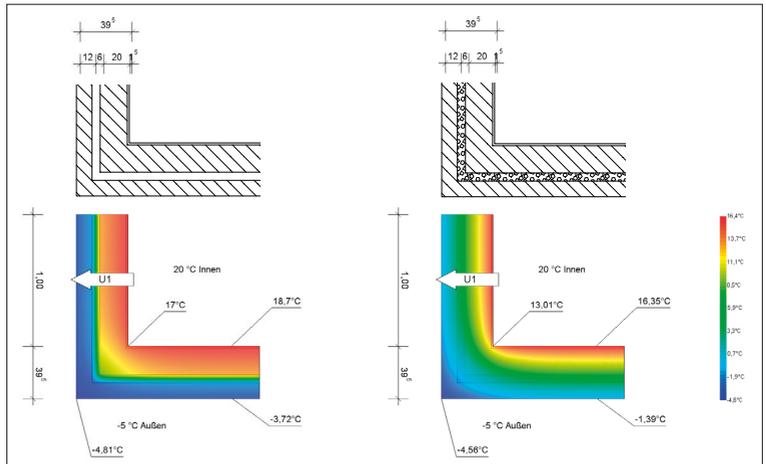
Isothermenverlauf in der Gebäudeecke mit Luftschicht (links) und mit Kerndämmung (rechts)

Zudem besteht besonders bei komplizierteren Geometrien die Gefahr, dass der Hohlraum beim Einblasen des Dämmstoffs nicht vollständig in der gewünschten Dichte gefüllt wird, weswegen das rechnerische Ergebnis der Wärmebrückenberechnung nur als Idealfall angesehen werden kann.

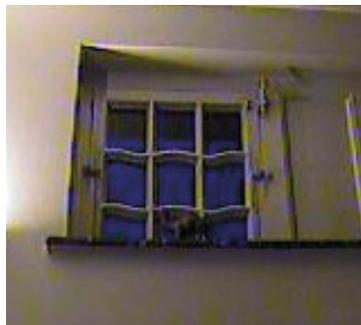
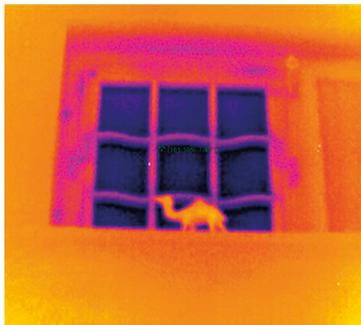
Aufgrund geschwungener Sprossenprofile konnten einige Fenster nicht mit vertretbarem Aufwand erneuert werden. Die Thermografie verdeutlicht den Wärmeverlust durch die Einfachverglasung

In einigen Bereichen wäre auch diese Ausführung aufgrund der besonderen Geometrie der Fenstersprossen nicht in einem angemessenen finanziellen Rahmen umsetzbar gewesen.

Aus diesem Grund wurden einige Fenster bislang von der Sanierung ausgenommen. Die mangelnde Dämmeigenschaft dieser Fenster

wird jedoch in der Thermografie deutlich sichtbar und wirkt sich darüber hinaus spürbar auf die Behaglichkeit in den betroffenen Räumen aus.

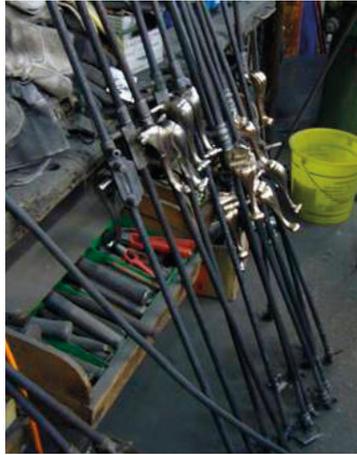
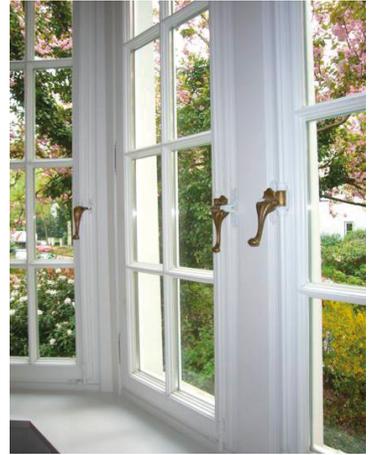
Die neuen Fenster konnten mit erhaltenen „Bremer Stangen“ versehen werden

Neben den Rahmenprofilen weicht auch die Ausführung der Beschläge heutiger Fenster deutlich von der im Falle der Gebäude an der Richard Dehmel Straße historisch verwendeten „Bremer Stange“ ab, die prominent auf dem Fensterflügel aufsitzt. Bei der Sanierung der Fenster konnten erhaltene „Bremer Stangen“ aufgearbeitet und wieder verwendet werden. Diese Entscheidung muss eindeutig als Zugeständnis an den Erhalt der historischen Gestalt zu Ungunsten der Luftdichtigkeit des Gebäudes gesehen werden.

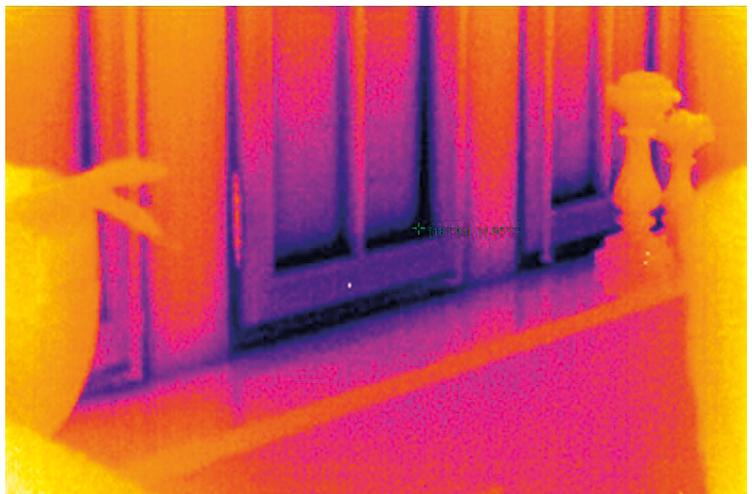
Zugeständnis an den Denkmalschutz: Die Fenster schließen aufgrund der verwendeten historischen „Bremer Stangen“ nicht so dicht wie mit modernen Beschlägen

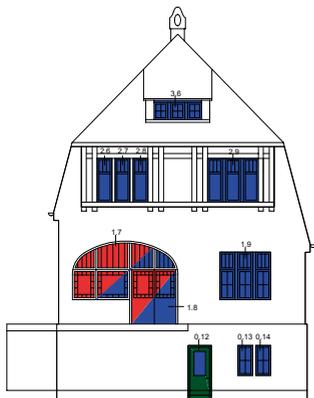
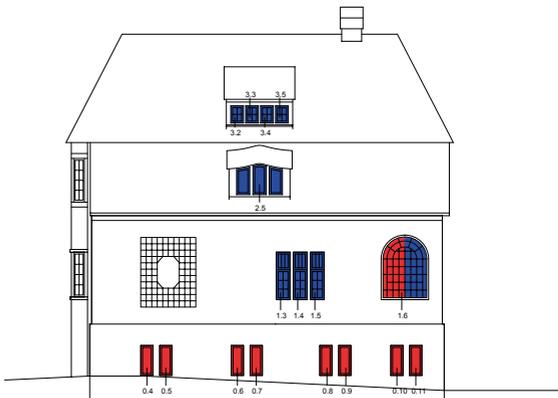
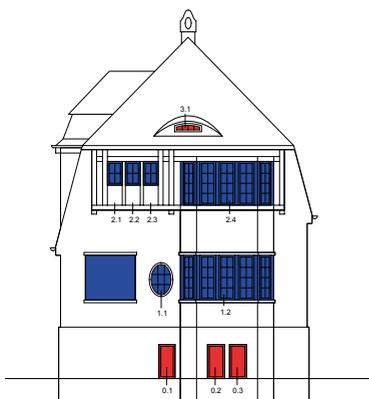
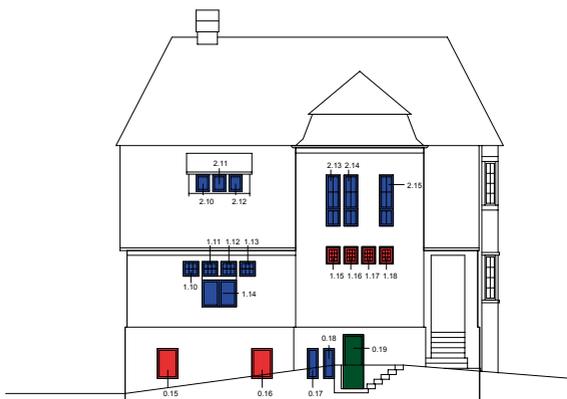
- 1 - Fach Verglasung 4.85 / 5.63. 4.28 U, in [(W/(m²K)) 0.86 g, m [-]]
- 2 - Fach Verglasung 2.55 (2.38. 2.68) U, in [(W/(m²K)) 0.76 g, m [-]]
- 1 + 2 - Fach Verglasung
- Tür

Hausnummer zwei:

Abgesehen von den Fenstern im Flur sind alle Fenster oberhalb des Kellers ersetzt oder durch eine zweite Fensterebene ergänzt. Aufgrund der gedämmten Decke zwischen EG und KG konnte die Einfachverglasung im Keller verbleiben

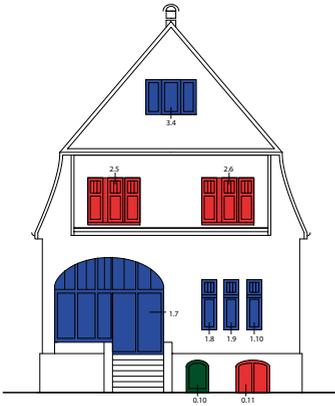
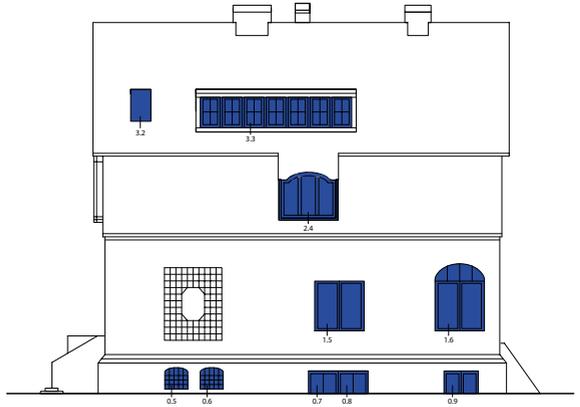
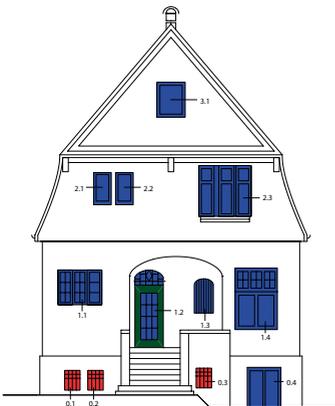
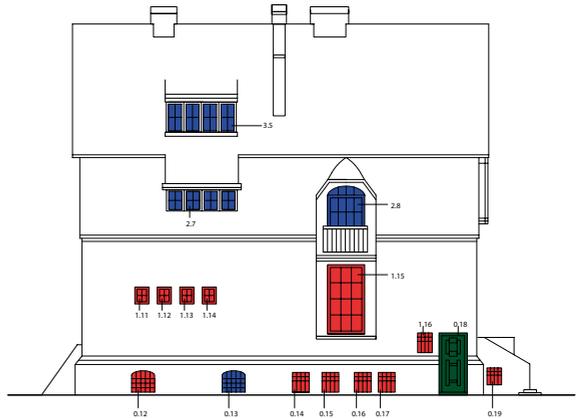
Hausnummer vier:

Neben den größtenteils noch einfach verglasten Kellerfenstern sind auch in anderen Bereichen vereinzelt Fenster einfach verglast.

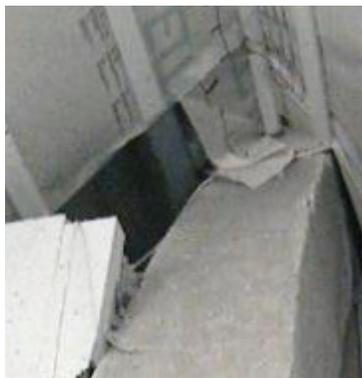
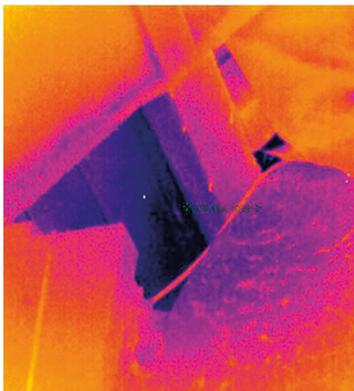
Im Bereich der Dachdurchdringung des Schornsteins von Hausnummer zwei sind Mängel in der Ausführung von Dämmung und Abdichtung festzustellen

Bei der Thermografie zeigte sich, dass mit der nachträglich eingebrachten Dampfbremse bei Hausnummer zwei im schwer zugänglichen Bereich der Dachdurchdringung des Schornsteins keine ausreichende Abdichtung erzielt werden konnte. Hier war aufgrund der Undichtigkeit eine deutliche Abkühlung der angrenzenden Bauteile festzustellen. Fraglich bleibt dabei, ob es sich um eine Nachlässigkeit des ausführenden Unternehmens

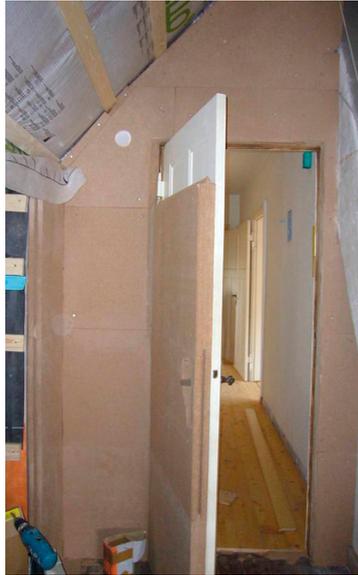
Thermische Trennung des Lagerbereichs im Dachgeschoss von Hausnummer zwei
